点検・交換方法

代表対象品番	BF-651-RU、BF-651-RU-U
故障の状況	吐水口の交換
点検・作業項目	吐水口の交換
点検・交換部品	吐水口部 (品番：A-400)
必要な工具	モンキーレンチ

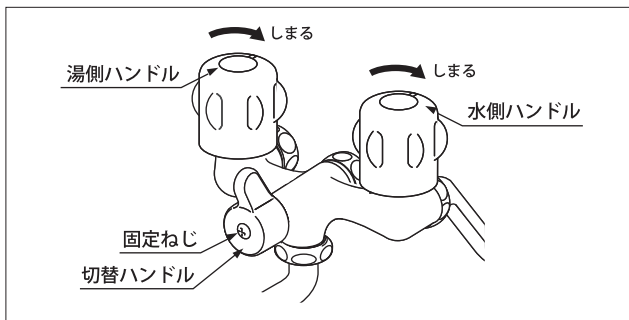
1. 湯側・水側両方の開閉ハンドルを閉めます。

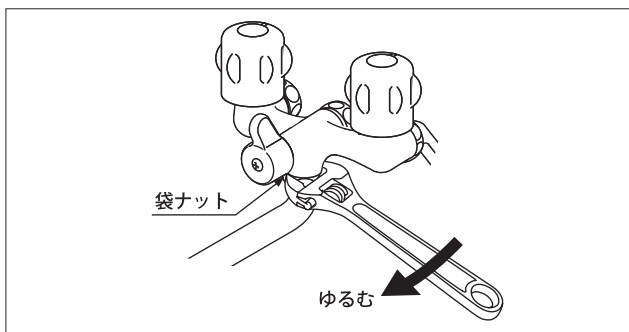
2. 袋ナットを右 (時計まわり) に回して、ゆるめて、吐水口を外してください。水栓本体にUパッキンが残っている場合は取り出してください。

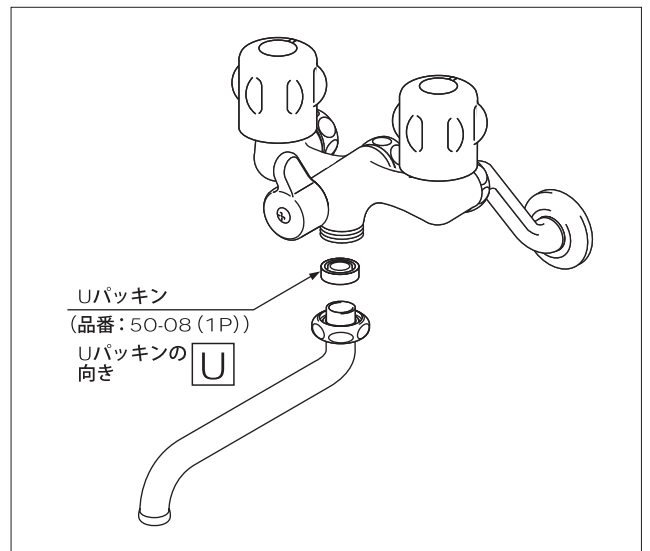
3. 新しい吐水口部 (品番：A-400) を取り付けます。Uパッキンは開いている方を上に向けて入れます。(水で濡らしておくと差し込み易くなります。)
